Acceptable og ikke acceptable skader

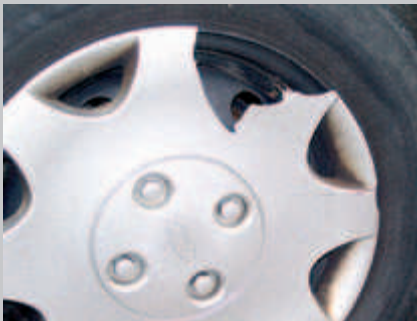
Brud eller manglende del af hjulkapsel. Ujævnheder eller ridser der forårsager deformation af hjulkapsel.

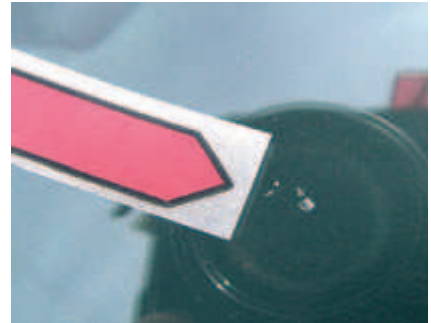
Stenslag på forrude der ikke forårsager revner i glasset og af et antal der ikke frembringer refleksion eller indvirkning på førerens udsyn under kørsel i mørke og regn.

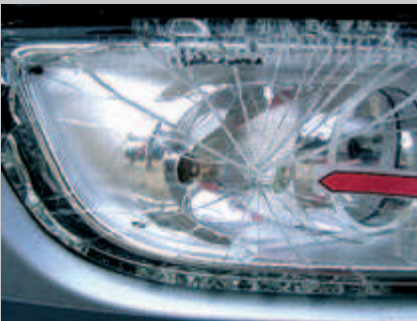
Slag på forlygter, tågelygter eller blinklygter der har ødelagt glas eller transparent dæklade. Dette er uafhængigt af størrelse på skaden.

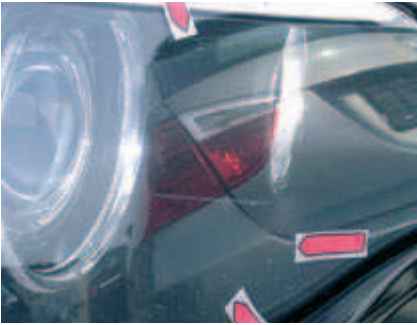
Ridser eller slag i forlygteglas, tågelygte eller blinklygte der ikke har brudt glasset og givet funktionsskader.

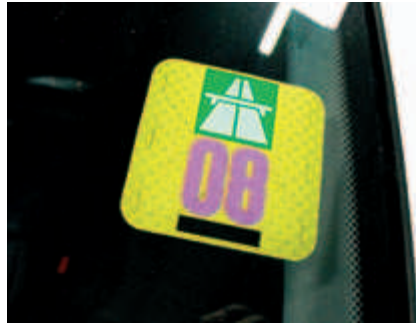
Alle mærker på glas indvendigt eller udvendigt.

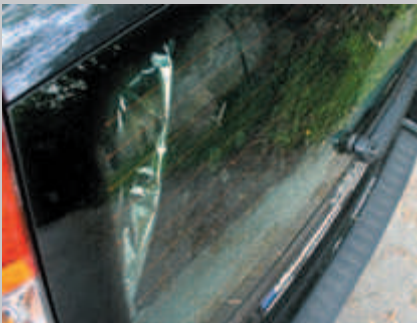
Solbeskyttelsesfilm eller tonede strimler skal fjernes fuldstændigt fra bilens forrude, såfremt de ikke er monteret af professionelle, hvis de er revnede eller er begyndt at løsne sig fra rudens hjørner.

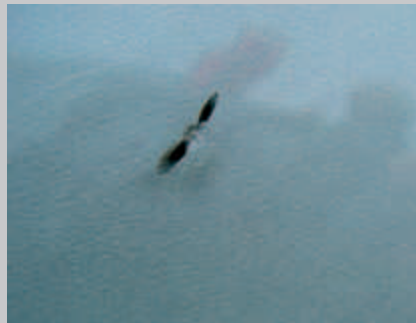
Revne i forrude. Stenslag der frembringer refleksioner eller har indvirkning på førerens udsyn under kørsel i mørke eller regn på grund af antal eller dybde.

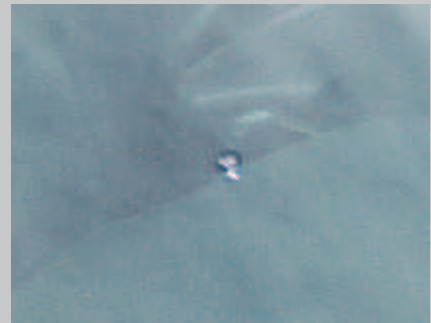
Revner der dækker hele ruden. Også stenslag der ikke kan godkendes af Statens Bilinspektion.

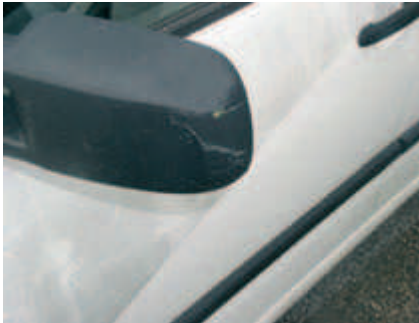
Ujævnheder eller ridser med en maksimum længde på 5 cm der ikke er gået igennem lakken hvis sidespejle er lakerede. Ved ulakerede sidespejle må disse ridser ikke være brudt igennem til det underliggende materiale. Dette må ikke påvirke funktionsdygtigheden.

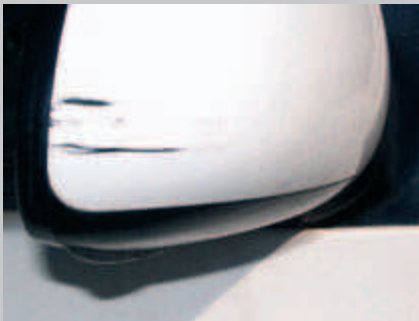
Ujævnheder eller ridser der ikke er større end maksimalt 5 cm og ikke er gået gennem lakken i tilfælde af lakerede sidespejle. Ved ulakerede sidespejle må disse ridser ikke være brudt gennem til underliggende materiale.

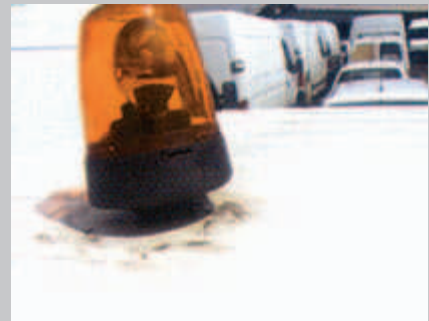
Monterede taglygter der fremviser revner i glasset eller ikke er monteret korrekt. Lygterne opfylder ikke gældende regler og funktionsdygtigheden er påvirket.

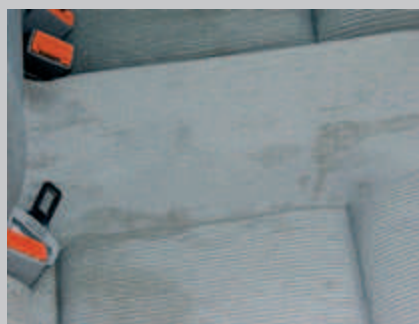
Sæderne er tilsmudsede og snavsede. Snavset er ikke bare på overfladen og til at fjerne ved rengøring. Polstringen er sønderrevet.

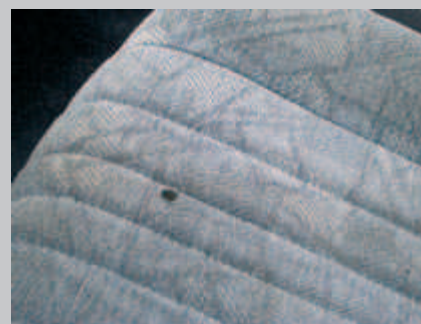
Polstringen er beskadiget ved brandmærker eller opskåret. Den bærer præg af tung lugt.

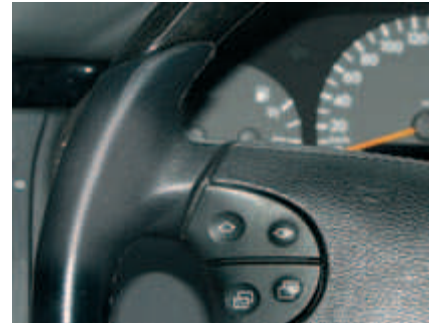
Rattet er medtaget og fremtræder brugt, men materialet er ikke revnet.
